# **LUFTBILDAUSWERTUNG ZUR ÜBERPRÜFUNG DES VERDACHTS AUF KAMPFMITTELBELASTUNG VON BAUGRUNDFLÄCHEN INKLUSIVE RECHERCHE ZU KAMPF- & KRIEGSDATEN ZUR LUFTBILDAUSWAHL**

Gutachten der UXO PRO Consult vom 19.11.2021

Projekt:  
67725 Breunigweiler,  
Im Tiergarten,  
NBG Schöne Aussicht  
212109240910

### Erkundungsgebiet und Ergebnisse der Luftbilddauswertung in heutiger Umweltsituation und auf einem historischen Luftbilddausschnitt

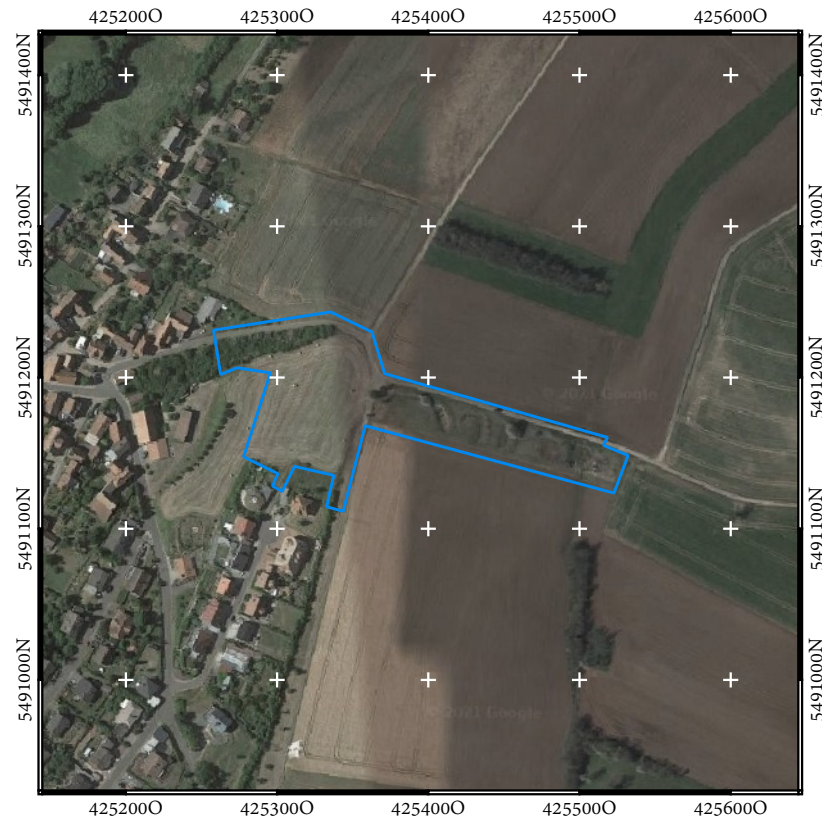
Das oben in heutiger Umweltsituation umrandete Erkundungsgebiet bestimmt alleinig den Bereich, für den das in der Begutachtung festgestellte Ergebnis gültig ist. Die Markierung kontaminationsrelevanter Strukturen ist nicht abschließend. Lediglich die für das Ergebnis der Begutachtung ausschlaggebenden Elemente wurden dargestellt.

Die Auswertung der Luftbildaufnahmen hat in Zusammenhang mit der erörterten Literatur den Verdacht der Kontamination des Erkundungsgebietes mit Kampfmitteln nicht bestätigt. Nach unserem jetzigen Kenntnisstand sind keine weiteren Maßnahmen notwendig.

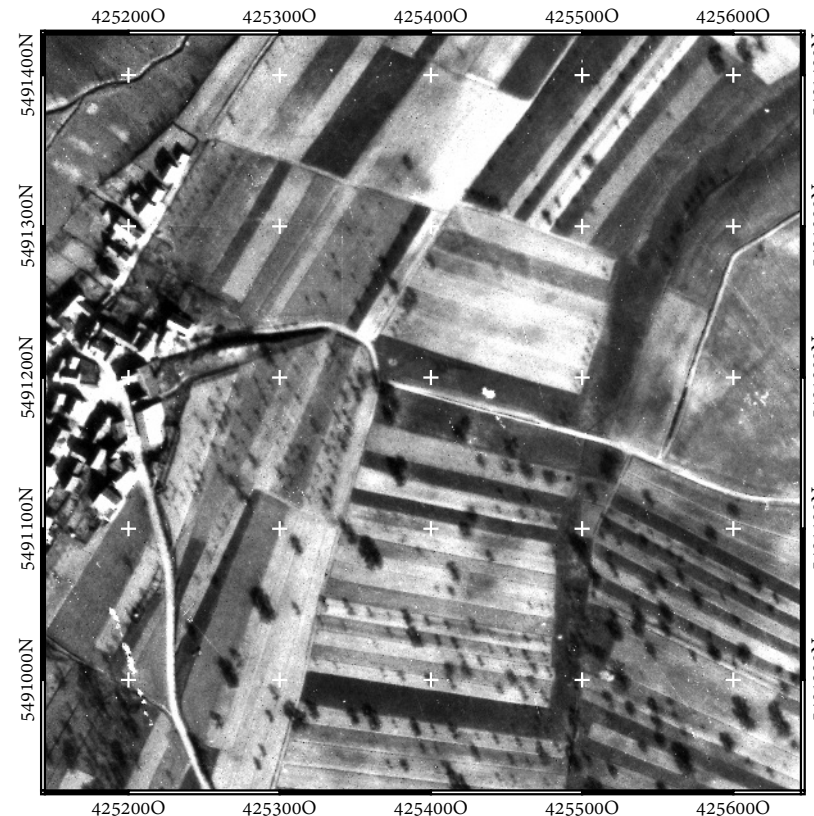
Aufnahmedatum des Luftbilds: 16.03.1945. Aufgrund technischer Umstände zur Zeit der Luftbilddaufnahme kann nicht ausgeschlossen werden, dass das Luftbild Verzerrungen unterliegt. Das reproduzierte Luftbild unterliegt strengsten Datenschutzbestimmungen und darf nicht ohne die schriftliche Gestattung von UXO PRO Consult weitergeleitet, verbreitet, veröffentlicht oder anderweitig Dritten zugänglich gemacht werden.
